Fehlerdiagnosehandbuch . Minimaster PMM2CD

Minimaster

Das **Minimaster-System** wurde konstruiert um den Öldruck einer Vielzahl sich ändernden Umweltbedingungen optimal anzupassen.

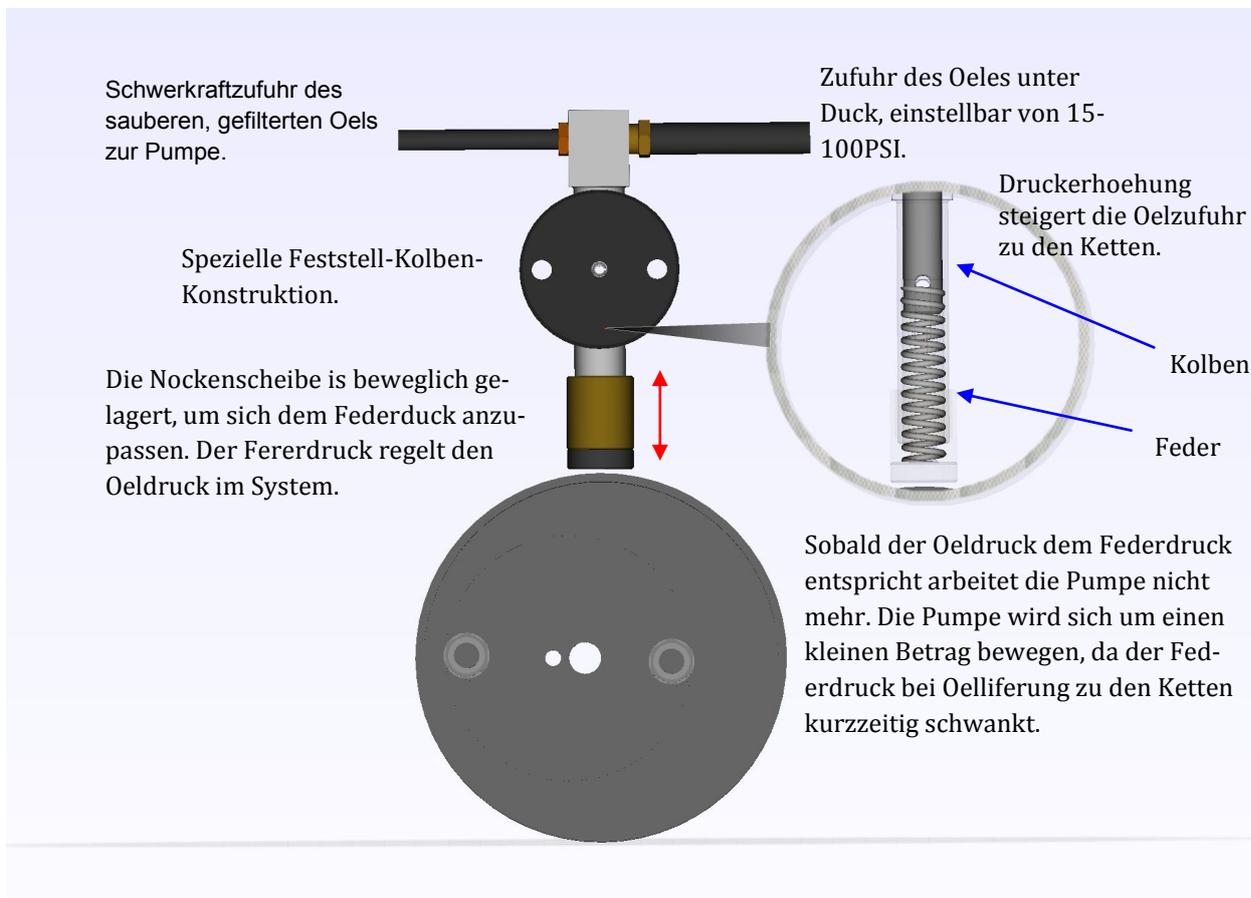
- Systemdruck regelt Ölausstoss.
- Systemdruck ist durch Nocken einstellbar.
- Eine Reihe unterschiedlich großer Düsen regeln die Ölzufuhr zu jeder einzelnen Kette.
- Sollte mehr oder weniger Öl auf einer Kette erforderlich sein, können die Ölzufuhrdüsen ausgetauscht werden.
